Service Bulletin, ACT-7 – PowerCable

Product name	ACT 7 – indoor unit
Product no.	Spare no.: 098511 (<i>Power Cord with Locking System</i>)
Date	11 th October 2019

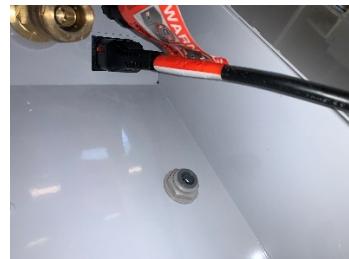
- 1) At the Rear side of the ACT-7 unit, Unplug the existing Power Cord simply by pulling it out.

- 3) Push the new lockable Power Cord into the connector, and make sure it sits fastened.

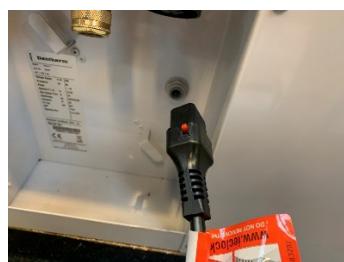
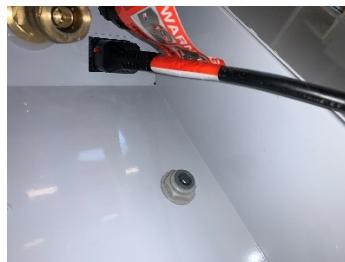
- 1) Das vorhandene Netzkabel einfach an der Rückseite des Geräts ACT-7 ausstecken.

- 2) Das Kabel gemäß lokalen Abfallvorschriften entsorgen.
- 3) Das neue arretierbare Netzkabel in die Gerätebuchse stecken und sicherstellen, dass es fest eingesteckt ist.

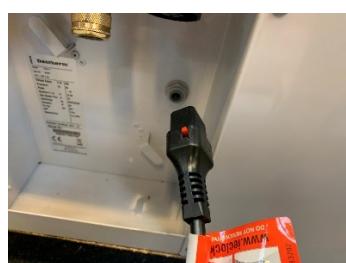
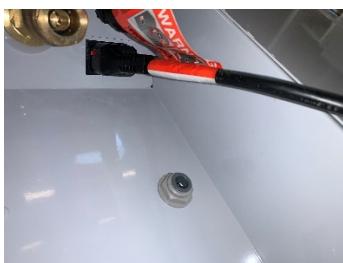
- 1) À l'arrière de l'unité ACT-7, débranchez le câble d'alimentation existant en le retirant simplement.

- 2) Mettez le câble au rebut dans le respect des réglementations locales relatives au traitement des déchets.
- 3) Enfoncez le nouveau câble d'alimentation verrouillable dans le connecteur, et assurez-vous qu'il est bien fixé.
